Modello Veltek - Ispezione frontale

VELTEK

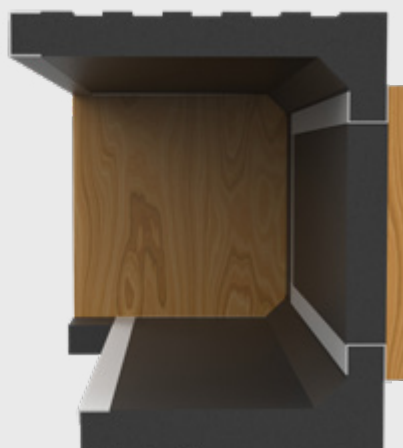
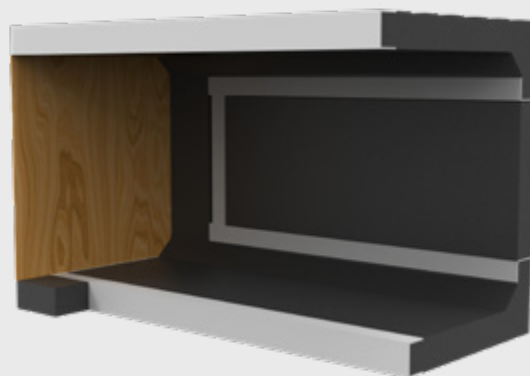
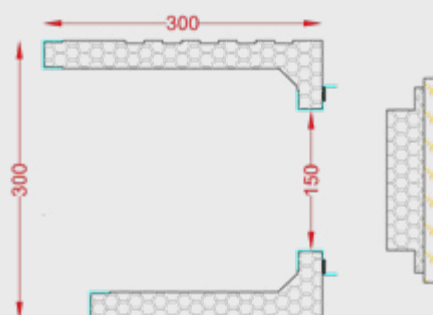
Cassonetto da restauro, viene utilizzato quando non si ha la possibilità di effettuare lavori di muratura. Utilizzato per coprire vecchi cassonetti o vari alloggi di tapparelle.

Materiali utilizzati:

| | EPS grafite DS 40 | | Profilo in alluminio porta intonaco ossidato nero |
| | Multistrato Marino 18mm | | Spazzolino 4.8x6mm |
| | MDF 8mm | | Profilo in alluminio ossidato nero |
| | Nastro sigillante precompresso basic nero 15/2mm | | Profilo in alluminio ossidato nero |
