# Modello Frontek - Ispezione frontale

## FRONTEK 30

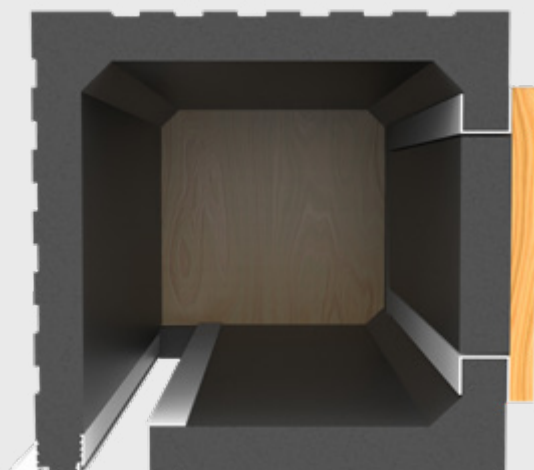
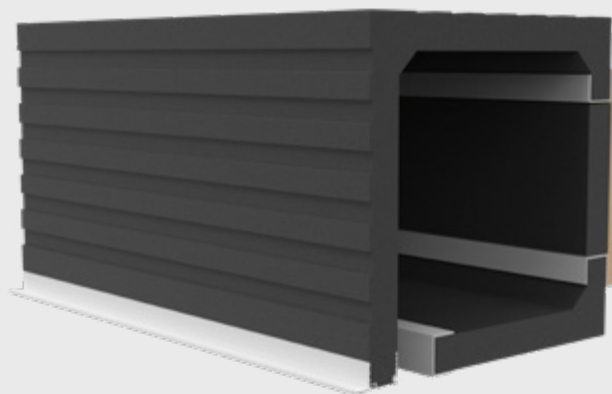
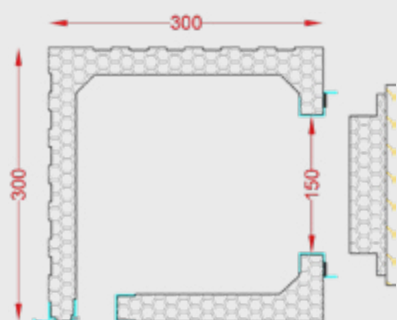
Cassonetto ad ispezione frontale, con struttura in EPS e finiture laterali in legno multistrato.
